## Zasady akceptacji rdzeni

# Przykłady uszkodzeń rdzeni

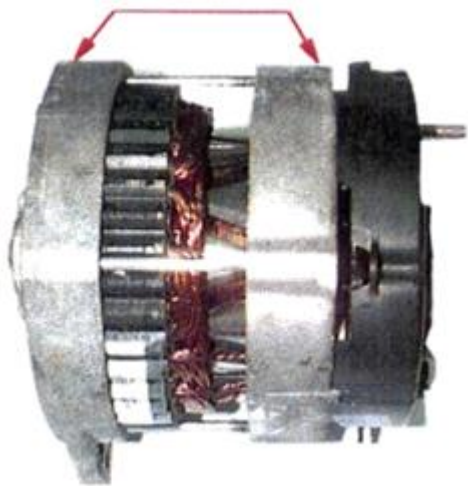
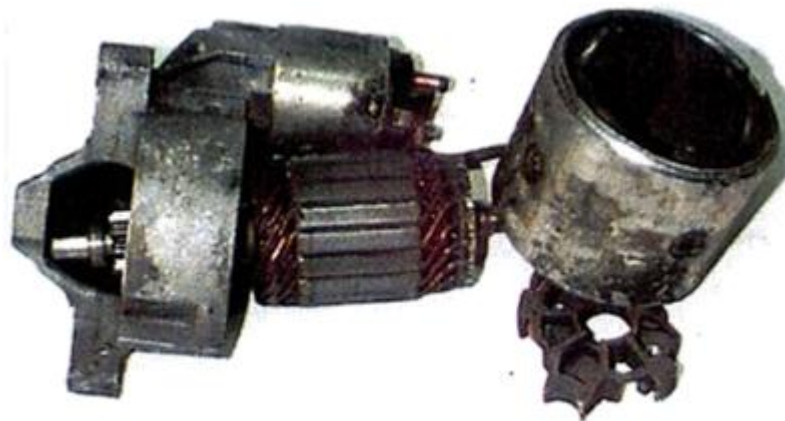
## Rozmontowany alternator/rozzrusznik

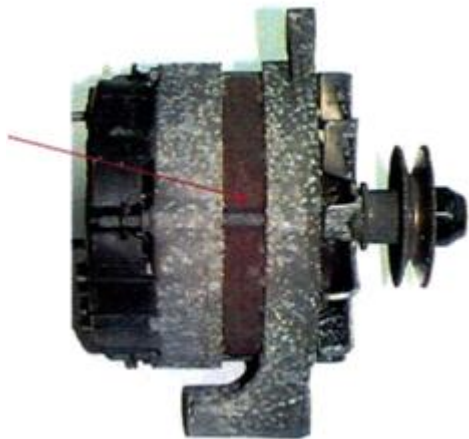
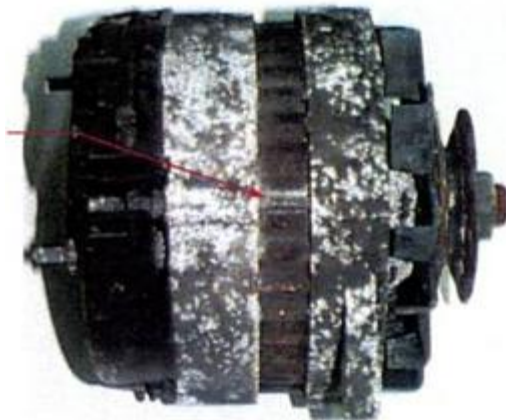
# Niewielka korozja

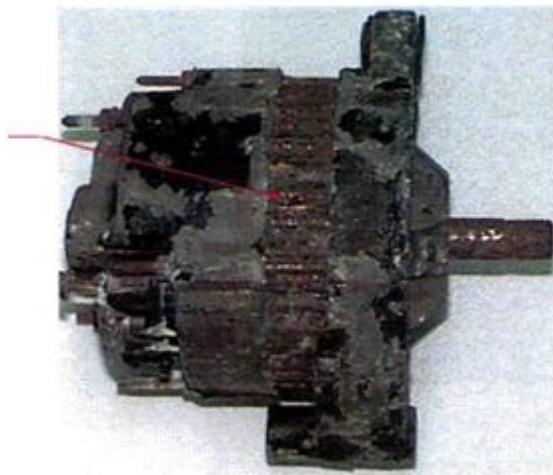
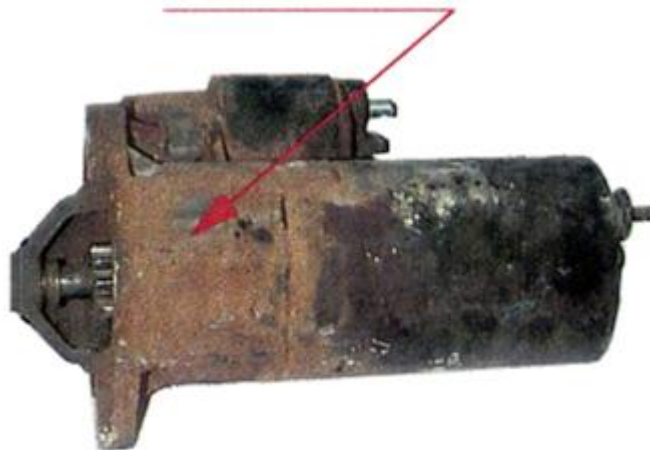
# Dotkliwa korozja

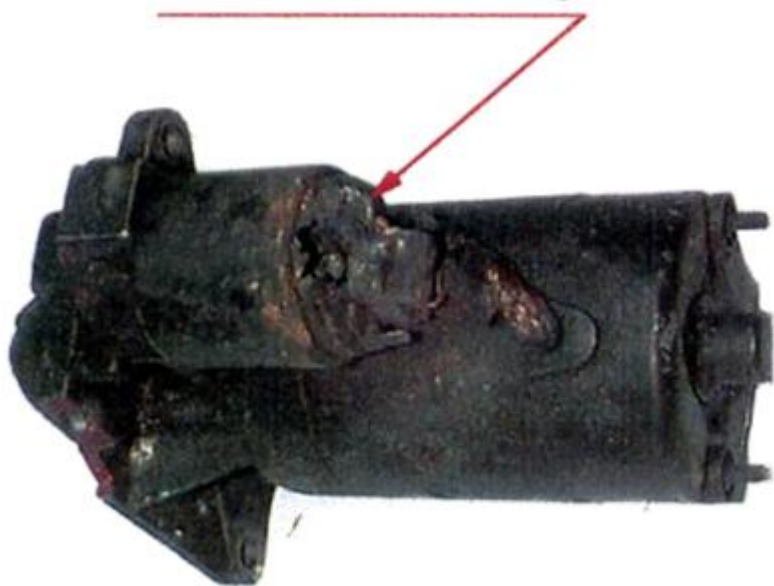
# Spalony zawór elektromagnetyczny

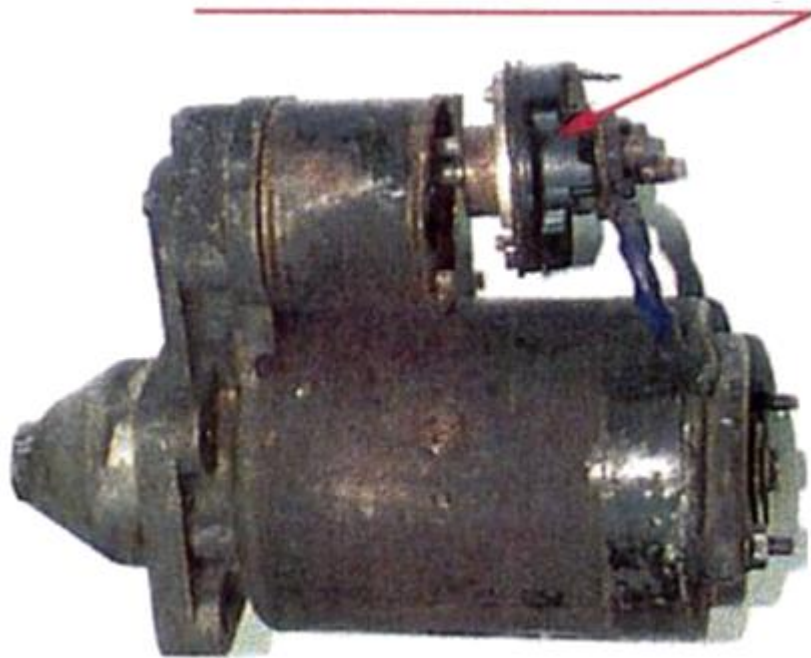
## Uszkodzony zawór elektromagnetyczny

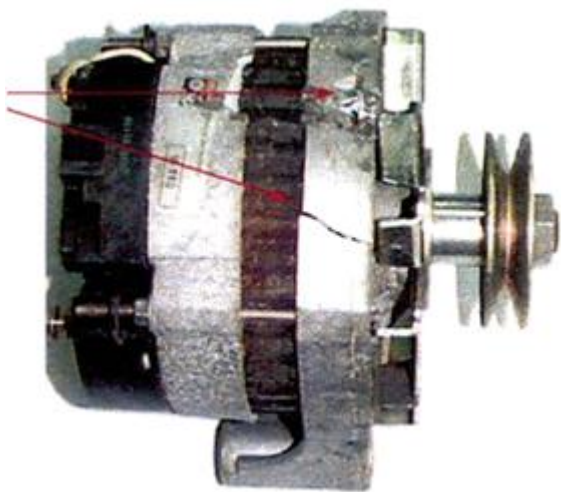
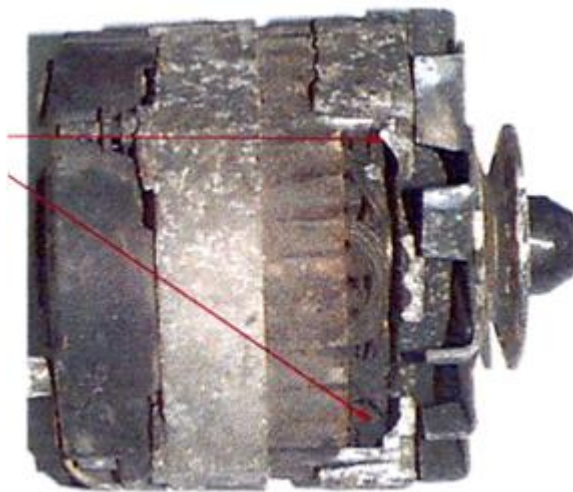
## Uszkodzony wspornik / obudowa

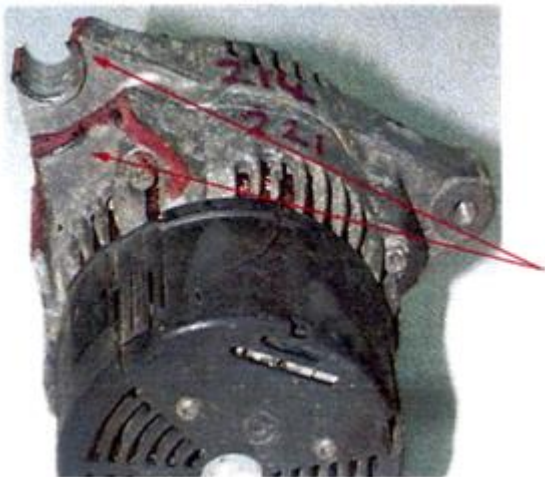
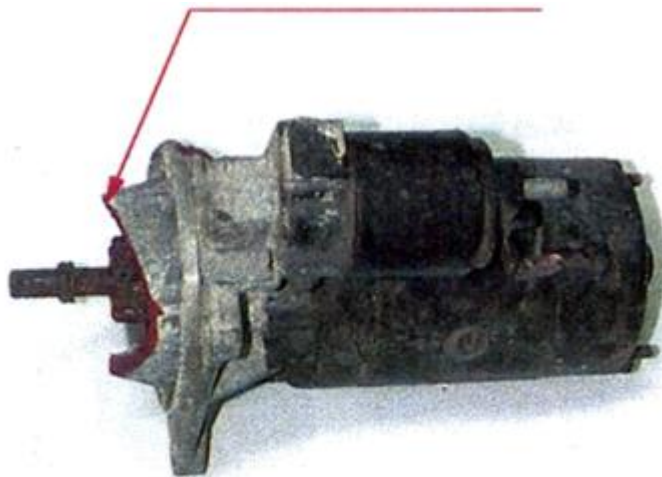
## Uszkodzony wspornik / obudowa

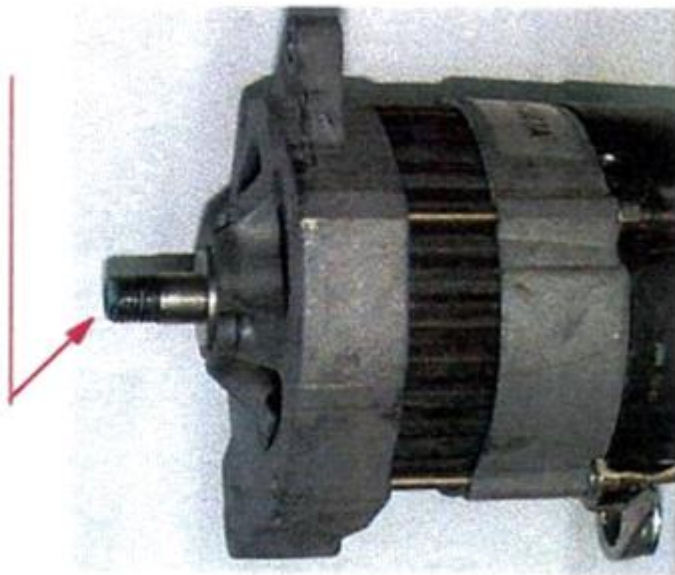
## Brakujące koło pasowe

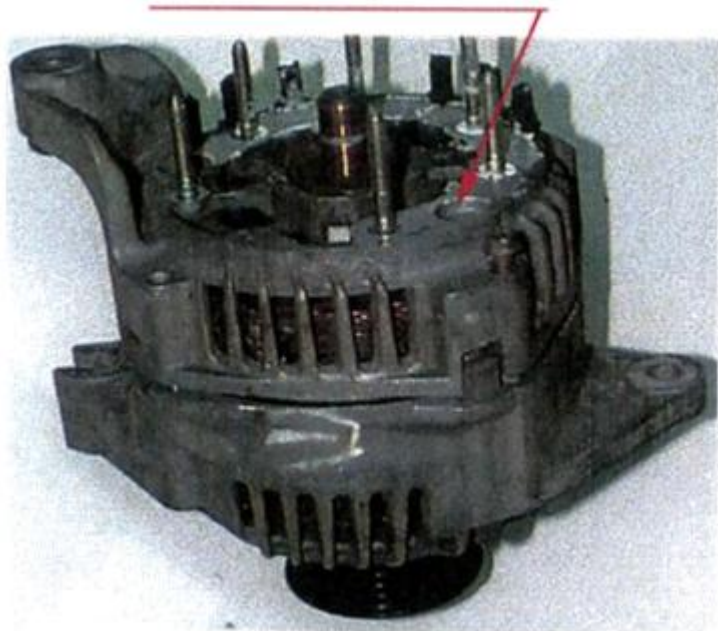
## Brakujący prostownik

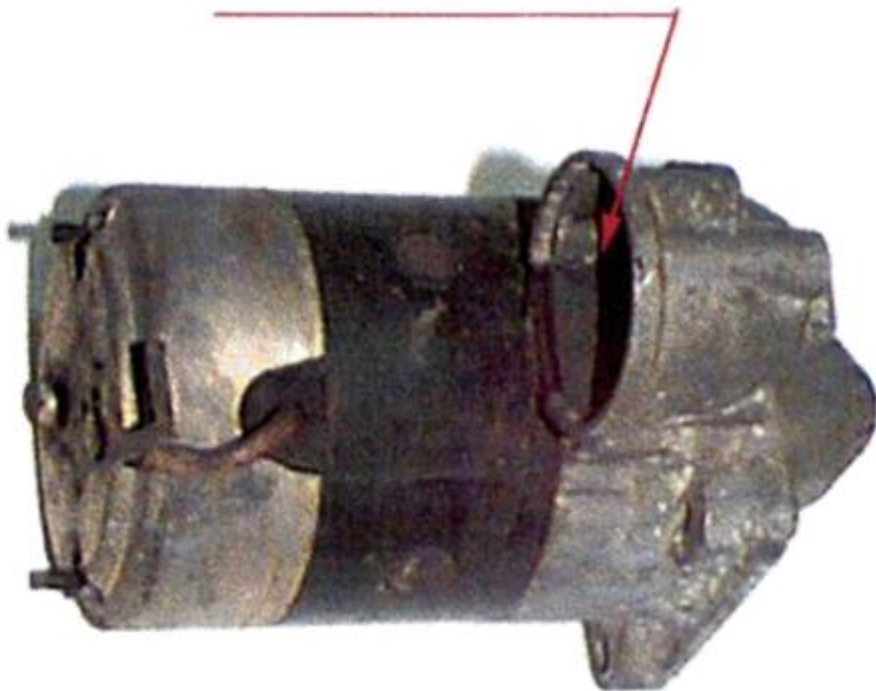
## Brakujący regulator

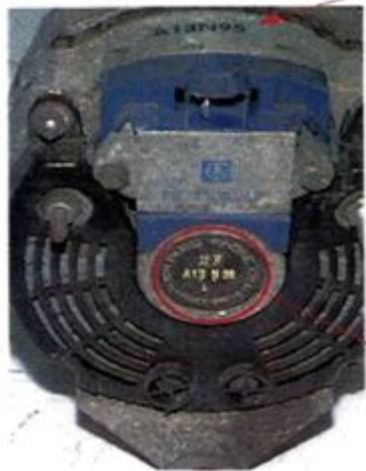
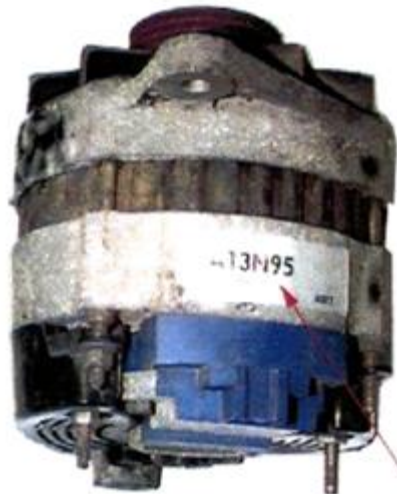
## Zastosowane części zamienne różnych producentów

Oryginalna  
etykieta A13N 95

Zamienione na  
A13N 38

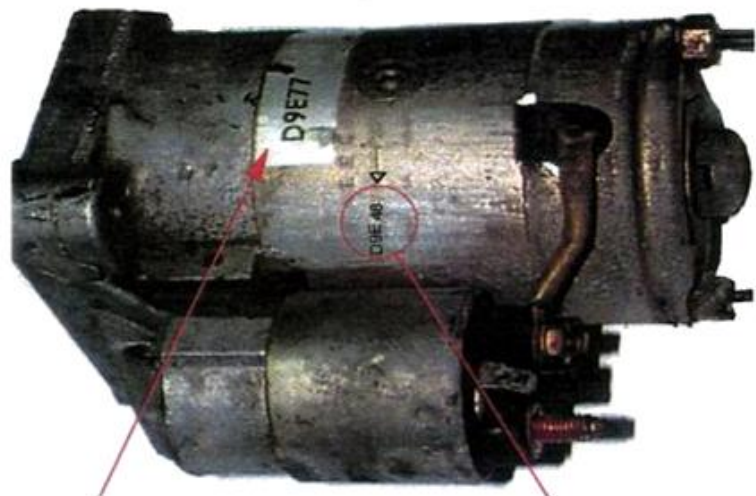
## Zastosowane części zamienne różnych producentów

Etykieta D9E 77

Oryginalnie D9E 48

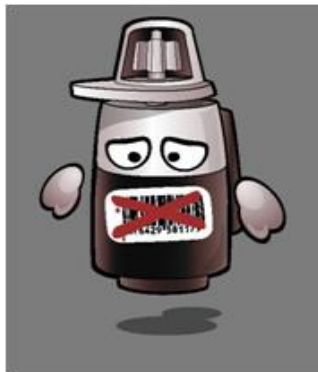
Nie znajduje się na liście zwrotów

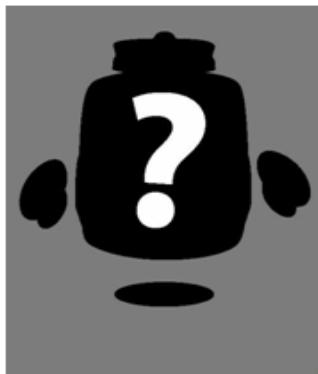
Brak możliwości identyfikacji rdzenia
